# BULLETIN MILIEU NATUREL

## INCENDIE DE LA CLARIFLOCCULATION DE SAV

SERVICE EXPERTISE PROSPECTIVE

Situation au 24 juillet 2019-16h

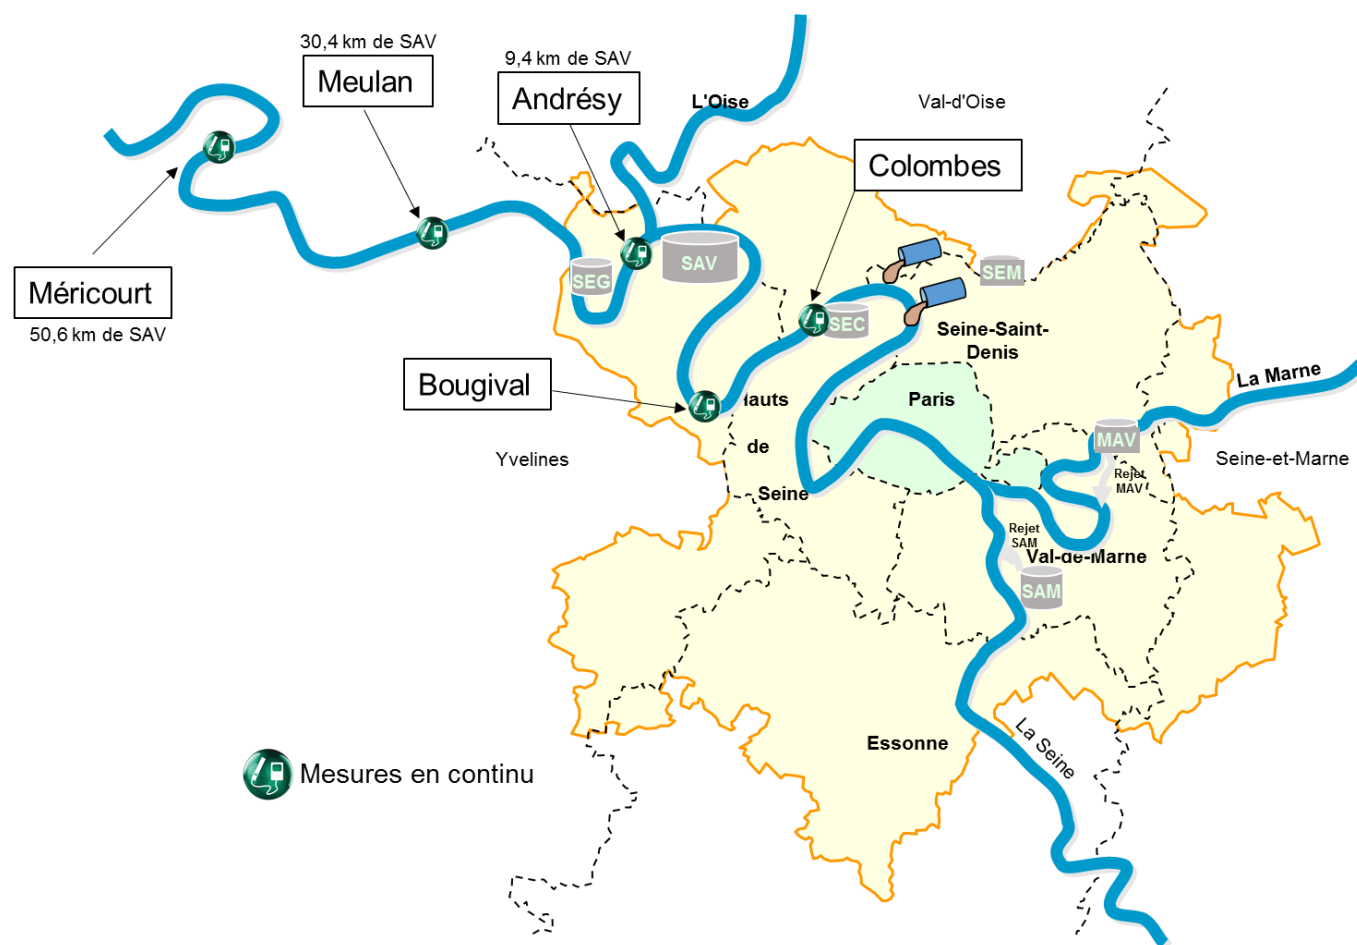
### Carte—stations surveillées

- Débit à Austerlitz : 77,21 m<sup>3</sup>/s
  - Température : 26,4°C (Bougival)
- ⇒ **forte sensibilité aux apports d'effluents urbains**

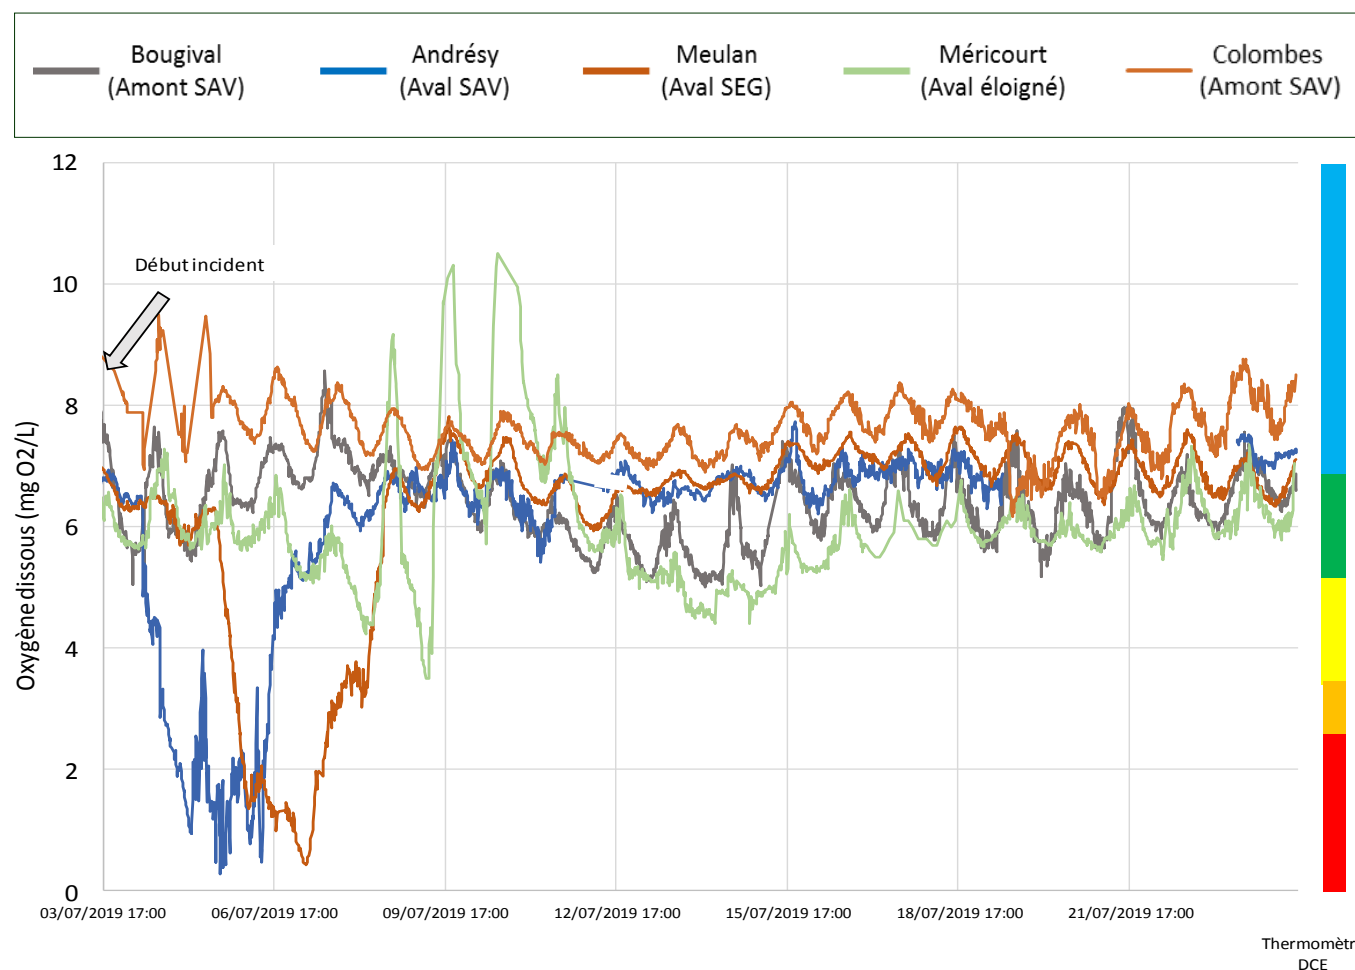
### Oxygène dissous

Le niveau d'oxygénation sur le site d'Andrésy, situé 9 km en aval de SAV, est de **7,3 mgO<sub>2</sub>/L**.

Le niveau d'oxygénation sur le site de Colombes, situé 27km en amont de SAV, est de **8,4 mgO<sub>2</sub>/L**.

Le niveau d'oxygénation sur le site de Meulan, situé 30km à l'aval de SAV, est de **7,2 mgO<sub>2</sub>/L**.

Le niveau d'oxygénation à l'aval éloigné de SAV est de **7,1 mgO<sub>2</sub>/L** (Méricourt, 50 km à l'aval de SAV)

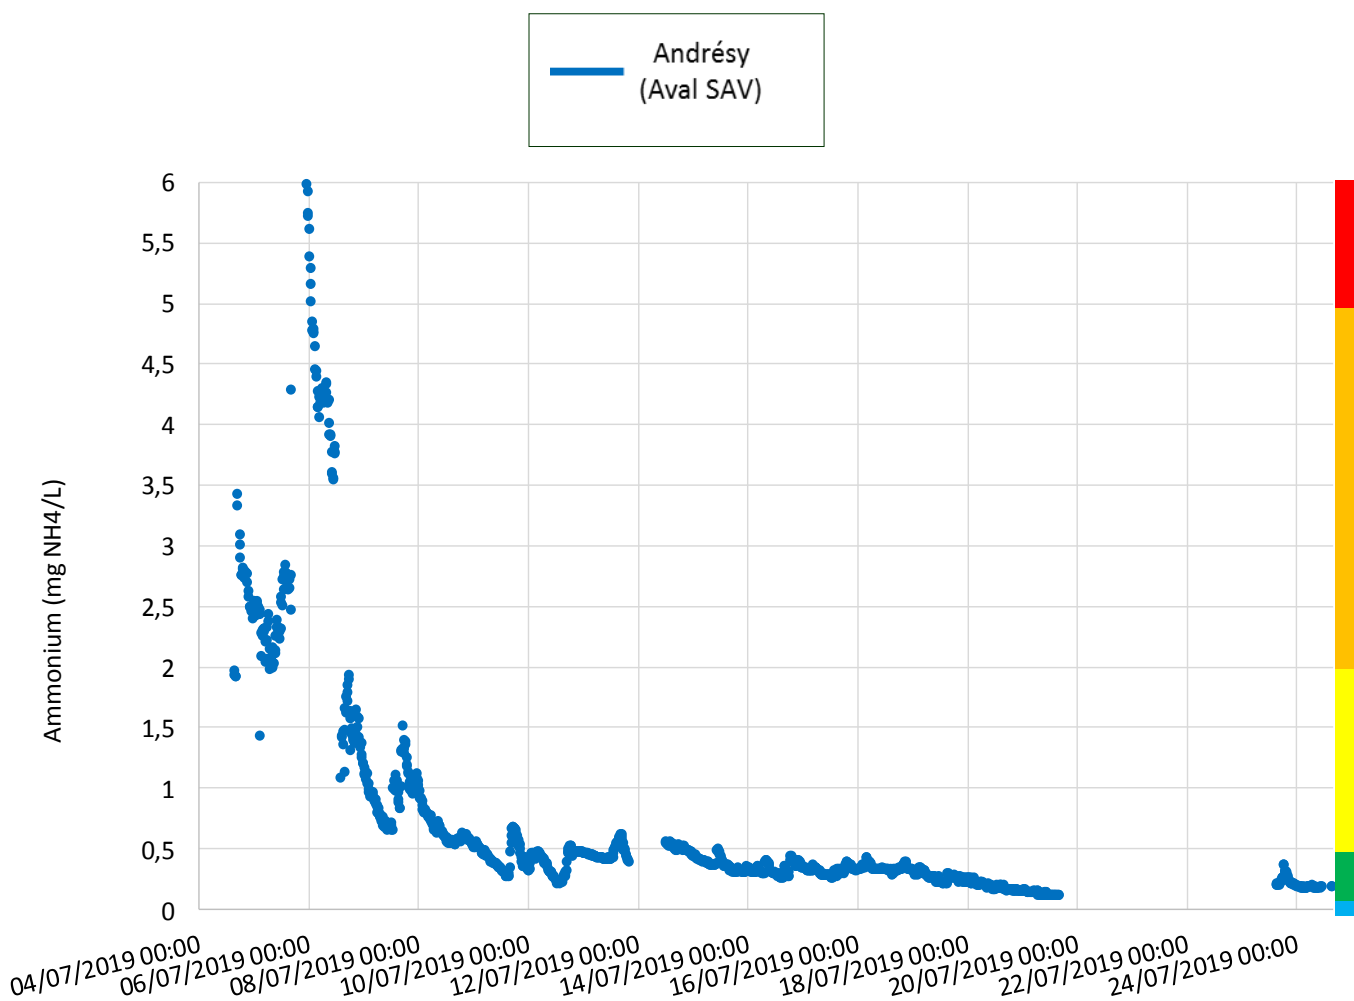
### Ammonium en continu

Le suivi en continu (fréquence : 15 min) de l'azote ammoniacal sur le site d'Andrésy montre que les concentrations sont stables avec des valeurs de l'ordre de **0,3 mg NH<sub>4</sub><sup>+</sup>/L**.

Ces concentrations sont celles observées en situation normale.
