# BULLETIN MILIEU NATUREL

## INCENDIE DE LA CLARIFLOCCULATION DE SAV

SERVICE EXPERTISE PROSPECTIVE

Situation au 25 juillet 2019-16h

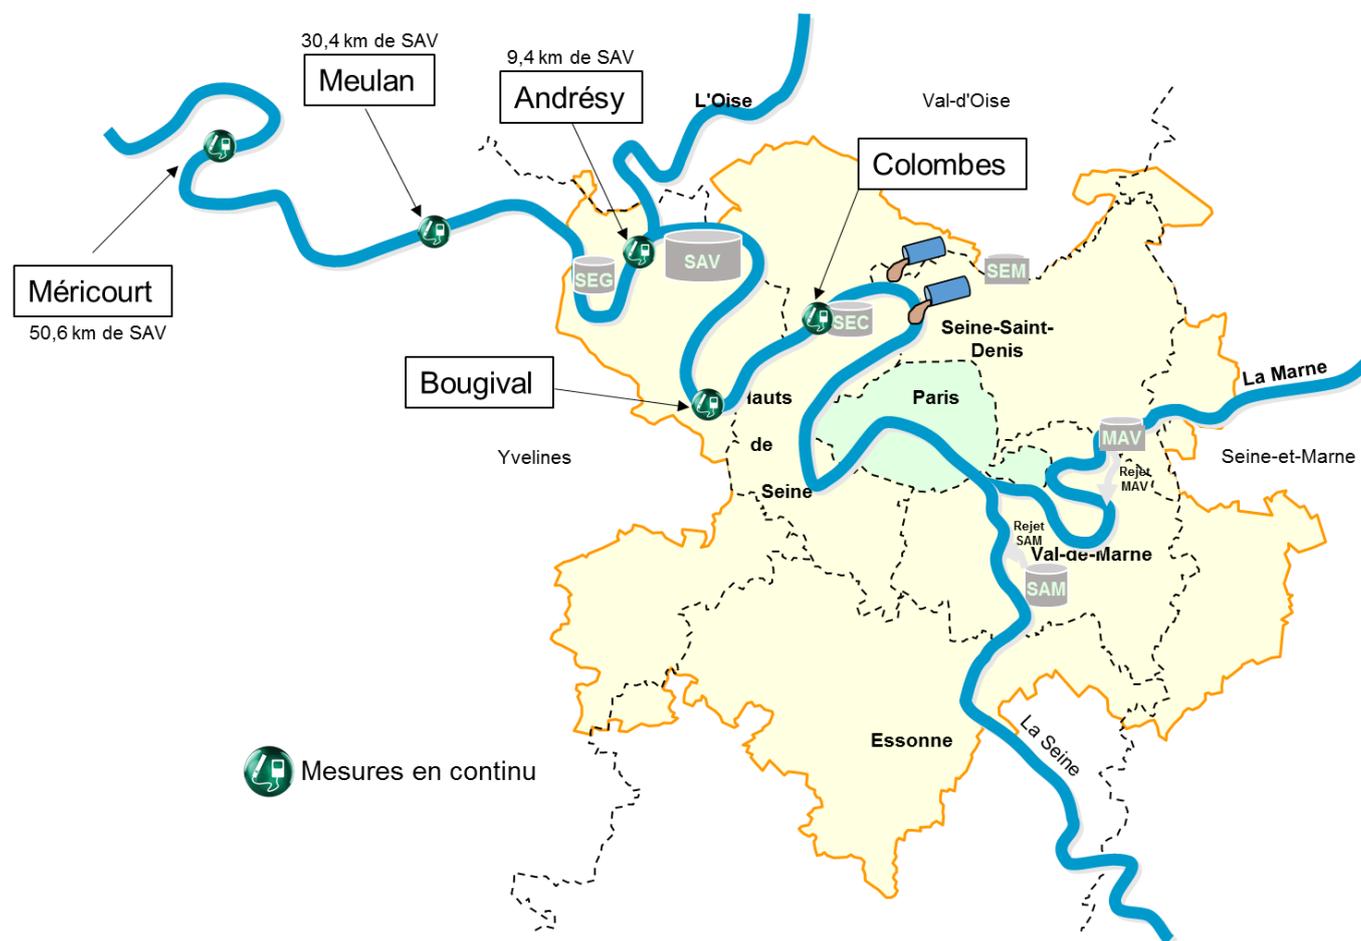
### Carte—stations surveillées

- Débit à Austerlitz : 95,39 m<sup>3</sup>/s
  - Température : 26,7°C (Bougival)
- ⇒ forte sensibilité aux apports d'effluents urbains

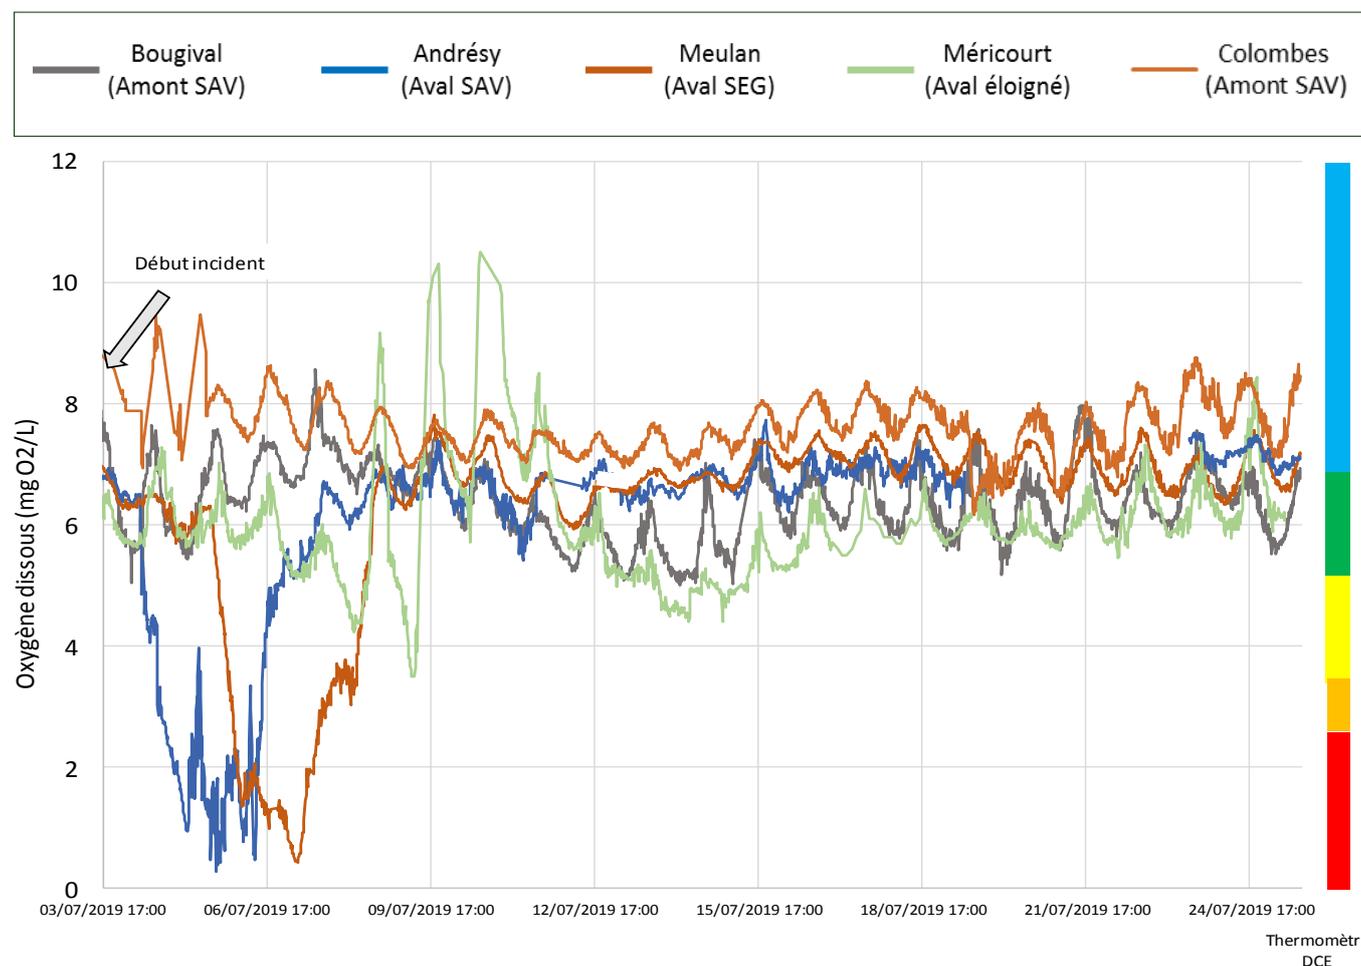
### Oxygène dissous

Le niveau d'oxygénation sur le site d'Andrésy, situé 9 km en aval de SAV, est de **7,2 mgO<sub>2</sub>/L**.

Le niveau d'oxygénation sur le site de Colombes, situé 27km en amont de SAV, est de **8,4 mgO<sub>2</sub>/L**.

Le niveau d'oxygénation sur le site de Meulan, situé 30km à l'aval de SAV, est de **7,3 mgO<sub>2</sub>/L**.

Le niveau d'oxygénation à l'aval éloigné de SAV est de **6,2 mgO<sub>2</sub>/L** (Méricourt, 50 km à l'aval de SAV)

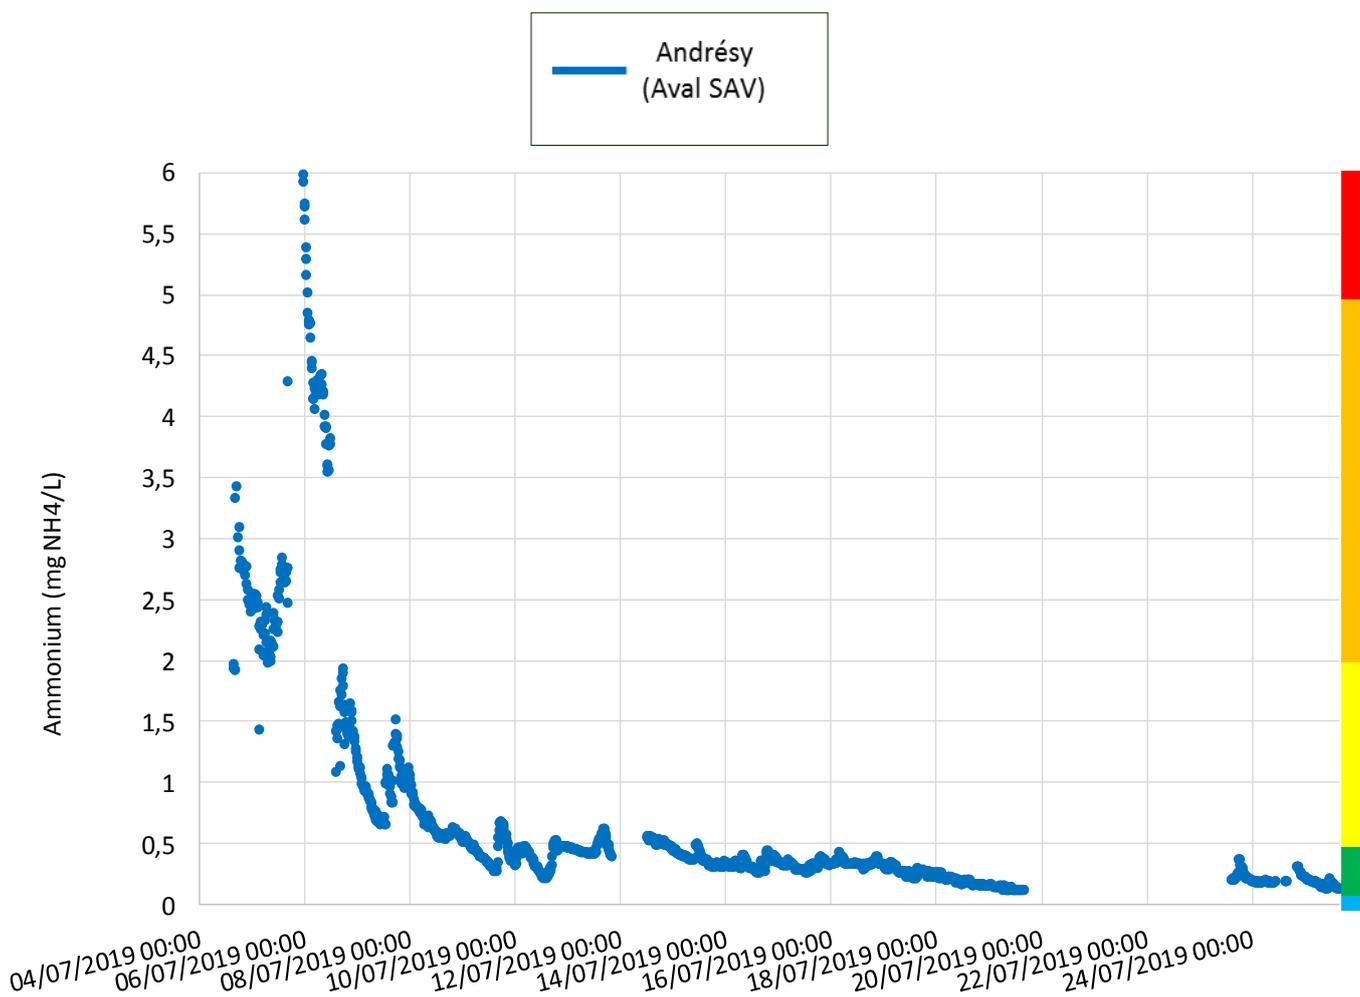
### Ammonium en continu

Le suivi en continu (fréquence : 15 min) de l'azote ammoniacal sur le site d'Andrésy montre que les concentrations sont stables avec des valeurs de l'ordre de **0,3 mg NH<sub>4</sub><sup>+</sup>/L**.

Ces concentrations sont celles observées en situation normale.
